仮置盛土における分別土の材料特性

災害廃棄物 復興資材 環境安全性

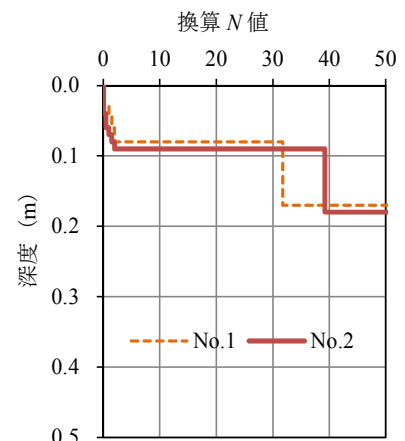
図-1 サウンディング試験結果

仮置盛土の原位置強度を評価するため、2箇所でスウェーデン式サウンディング試験(JIS A 1221)を行った。試験結果は、図-1に示すとおりであり、表層より10cmの深さで換算N値は30～40に達し、20cm以深では換算N値が50を超えて貫入不能となった。盛土は表面からの雨水の浸透や凍上により強度低下を来すが、試験結果からその範囲は、10cm程度であるものと推定される。盛土のN値としてはかなり高い値を有し、改良地盤もしくは軟岩程度のN値に相当する良好な盛土状態にある。なお、換算N値の算定にあたっては、JIS基準に記載されている礫・砂・砂質土に適用する提案式により行った。

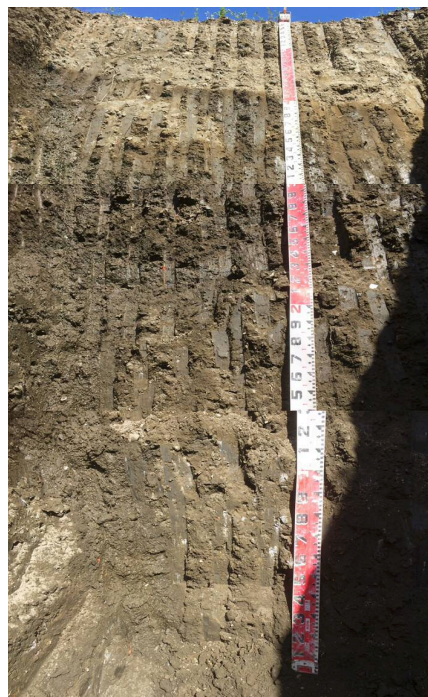
図-2 試掘坑側面の状況

盛土の締固め状態や臭気の観察および材料採取を目的として重機掘削による深さ約4.0mのテストピットを試掘した。図-2は、テストピット側面の状況写真である。掘削面は風化岩の掘削面で観察されるようなバケットの歯形が筋状に形成され、掘削勾配は、1:0.2～0.4の急勾配で掘削が可能であった。また、可燃物を含む夾雑物の混入状況は、図-3に示すように、夾雑物は集中することなく密実に締固められ骨格が形成された土砂部に埋没するように散在しており、これらが土砂の締固めの阻害因子となっていないことが観察された。

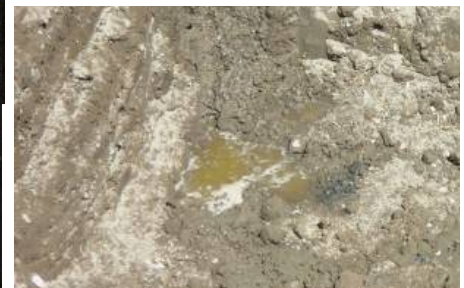
図-4 盛土内に存する宙水

掘削の過程において、地表面下約2mのテストピット側面から宙水として盛土内に滞水していた地下水が浸出した。浸出量は150cc/min程度の滲み出るような量で

あった。テストピット底部に溜まった水（図-4 参照）を気密容器に収容し持ち帰り水質試験を行ったところ、表-1に示すような結果が得られた。pHを除き、いずれの項目においても環境基準値を上回るような有害物質は検出されなかった。また、テストピット掘削時に観測された臭気は、有機物等が腐敗時に発する臭気ではなく、分別工程で高含水比の土砂を分離するために使用した石灰（生石灰）系改良資材によるものと考えられるアンモニア臭に近い臭気であった。利活用時には、pHの対策と兼ねて、臭気に対する対策とし覆土等による対応が必要であるものと考えられる。

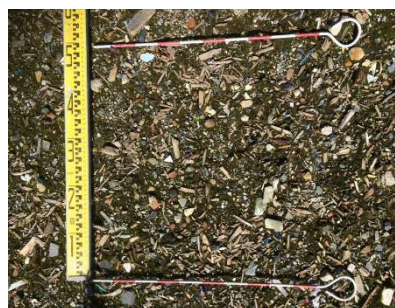
①盛土表面

細粒分含有率は50%以下であり、日本統一分類の細粒分質礫質砂(SFG)、細粒分質砂質礫(GFS)に区分される材料であるが、盛土表層部は図-5の①に示したように礫と木くずが混在して覆われた状態となっている。②は、ほうきで表面を掃き1cm削った状態であり、③は15cm掘った状態の写真である。表層から5cmまでは1cm間隔で、以降10、30、50cmの深さで1kg程度の試料を採取し、含水比および2mmと5mmふるいにかけて残留する土砂と夾雑物を手作業により選別して木くず等の可燃物の混合量を調べた。図-6に示すとおり、盛土表層部で観察されるほどの可燃物は盛土内には存在しない。
