アスファルト表面遮水壁型ダムの耐震評価に関する研究

Safety Evaluation of Asphalt Face Dam during Earthquake

2. 東富士ダムの概要

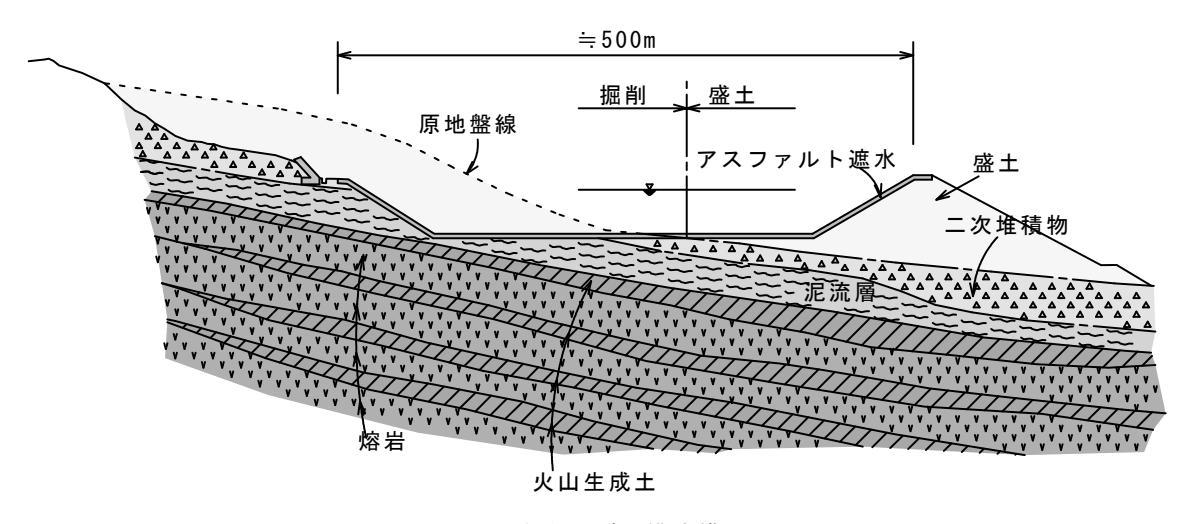
図-1 東富士ダム模式横断図

ダムは地形的,地質的制約から,図-1 に示したよう に山側を掘削し,これを盛土材料として本堤部を構築 している。火山地帯のこの地方では,歴史的に貯水池 の築造が困難であり,水源流量も極度に少ないことか ら,渇水年には深井戸からの揚水の利用が計画された。

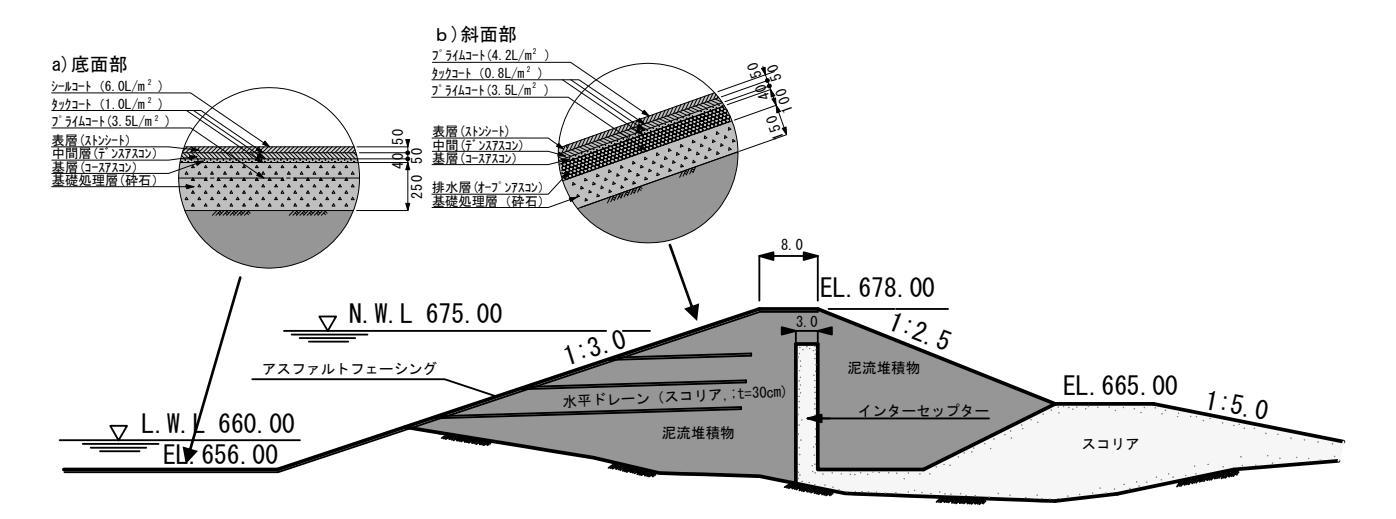
図-2 東富士ダムの標準断面と舗装構造

ダムの標準断面と舗装構造は図-2 に示すように、上 流斜面勾配は 1:3.0,下流斜面勾配は 1:2.5 で小段が設 けられ、遮水壁の厚さは斜面部で 24 cm (表層 5 cm, 中間層 5 cm,基層 4 cm,排水層 10 cm),底面部で 14 cm (表層 5 cm,中間層 5 cm,基層 4 cm)となっている。

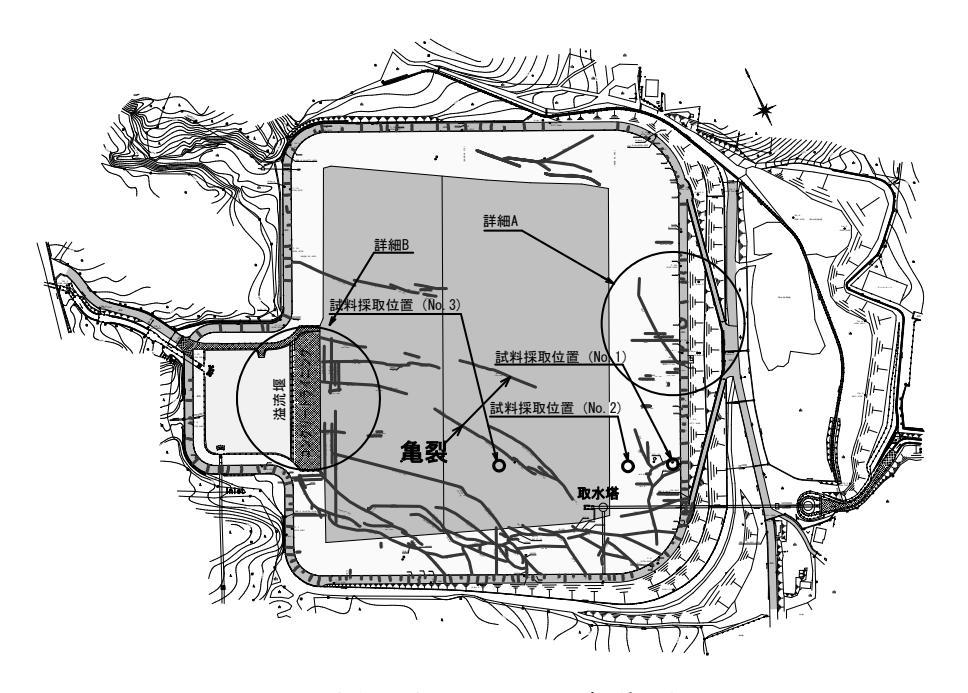
図-3 貯水池計画平面および亀裂分布図

地震発生時の貯水位は満水位の約 2/3 であり,地震 発生後,貯水を降下させ貯水池周辺を始め堤体および 池敷部について被害状況の調査が行われた。この結果, ダム本体には何ら被害は発見されなかったが、図-3 に 示したように堤体斜面および池敷部のアスファルト舗 装部に数多くの亀裂が確認され、亀裂の発生箇所と亀 裂の総延長は表-1 に示すとおりであった⁵⁾。

アスファルトは,施工時の熱による揮発や空気によ る酸化、紫外線や気象の影響により重縮合を起こして 徐々に分子量の大きい成分に移行する性質を有する。 これによりアスファルトは固く脆くなるので、この現 象をアスファルトの「老化」と呼んでいる。一般に、 老化したアスファルトの物理性状は、針入度の低下や 軟化点の上昇に現れる。化学性状はアスファルト組成 の移行、赤外線吸収スペクトルによるカルボル基 (C=0)の増加、分子量の増大等の変化に認められると されている ⁶⁾。アスファルト遮水壁の老化現象を調べ るため,図-3に示した3箇所(斜面2箇所; No.1, No.2, 底面 1 箇所; No.3) で遮水壁のコアリングを行い,ア スファルト混合物の曲げ試験と、上述の物理・化学試 験を行った。なお、斜面部の試料採取においては、亀 裂の集中度に応じて,集中箇所(No.1)と非集中箇所 (No.2) を選定した。

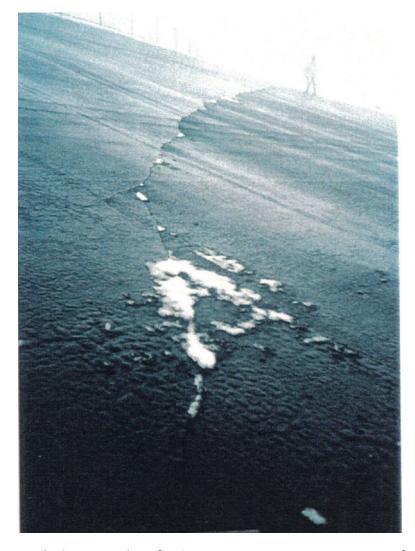
図-4 地震直後に観察されたアスファルト遮水壁の 斜め亀裂(1996年3月8日撮影)

図-4 は、地震直後に発見された遮水壁斜面部の亀裂 の一例である。亀裂は斜面を斜めに横切って発生して おり、最大幅は 10~15 mm に達していた。亀裂の規模

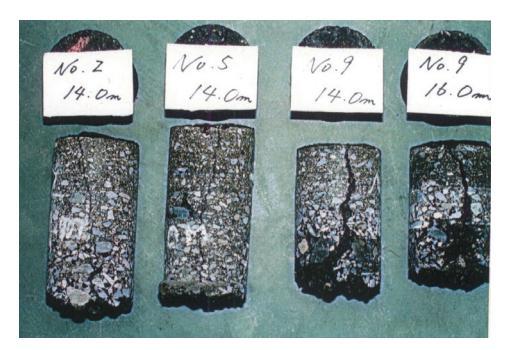
図-5 コア採取による遮水壁の亀裂深さの確認

(深度)を確認するため, 亀裂が長く連続している箇 所からコア採取を行った。図-5 は, 採取したコアの状 況を示したものであり, 亀裂の深さは最大 10 cm, すな わち, 表層と中間層を合わせた防水層を貫通するもの が少なくなかった。また, 補修工事において確認され た亀裂の深さは, 図-6 に示すとおり舗装部を貫通し, 基礎処理層(砕石)にまで達しているものも存在した。

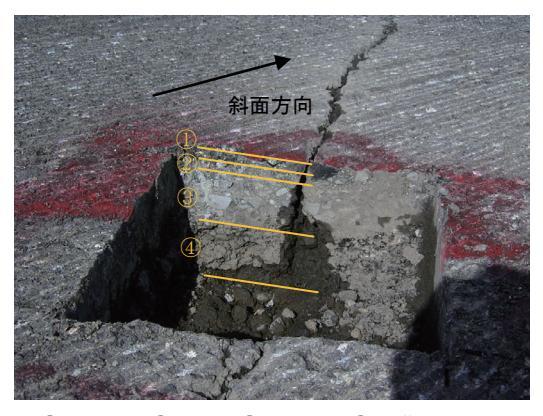
図-6 開削調査による亀裂深さの確認

①中間層,②基層,③排水層,④基礎処理層, 表層はオーバーレイのため切削されている。

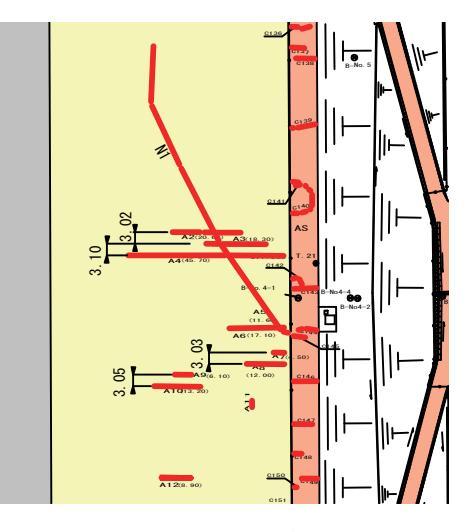
図-7 施工継目による亀裂の間隔(図-3 詳細 A の拡大)

図-7 に示すように斜面部の遮水壁には、ダム軸に対 し垂直方向に発達する直線的な亀裂が存在し、その間 隔は、3.02~3.10 m であった。施工記録によると、ア スファルト混合物は、ウインチポータルで牽引したフ ィニシャーにより 3.0 m 幅で敷均すとされている。施 工継目の間隔と亀裂間隔が概ね一致していることから、 この種の垂直亀裂は、施工継目が地震により開口した ものと考えてよい。

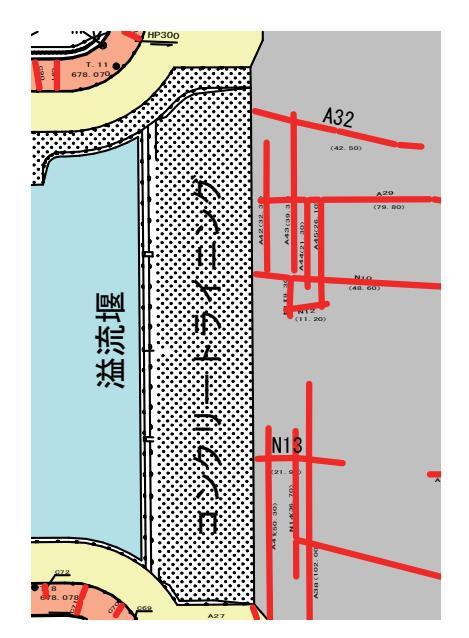
図-9 コンクリートライニングとの接合部に発生した アスファルト遮水壁の亀裂分布(図-3詳細 B)

貯水池上流の北西部には流入工が設置されている。 その構造は、図-8 に示すように溢流堰を設けて流入土 砂を一次沈砂する計画となっている。そして、溢流堰 と池敷底面のアスファルト遮水壁は、厚さ 25 cm のコ ンクリートライニングにより接続されている。コンク リートライニングとアスファルト遮水壁の接合部に発 生した亀裂は、図-9 に示すように溢流堰軸に垂直なも のと平行するものに大別される。そして, 垂直亀裂は, 図-10 と図-11 に示されるように、コンクリートライニ ングの打継目箇所の延長方向に進展していることが特 長的である。すなわち、この亀裂は、地震力がコンク リートライニングの継目とアスファルト遮水壁の接合 部に集中して生じたものと推定される。一方、平行方 向の亀裂は、主としてコンクリート構造物の接合境界 部でアスファルト遮水壁の変形が阻害されたことによ り生じたものと推定されるが、図-12に示すように遮水

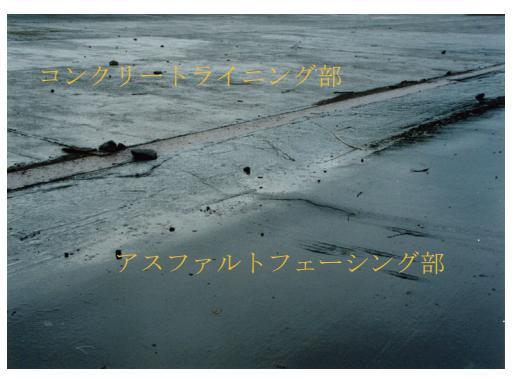
図-12 不同沈下によるアスファルトの亀裂

壁基礎の不同沈下により発生したものも散見される。

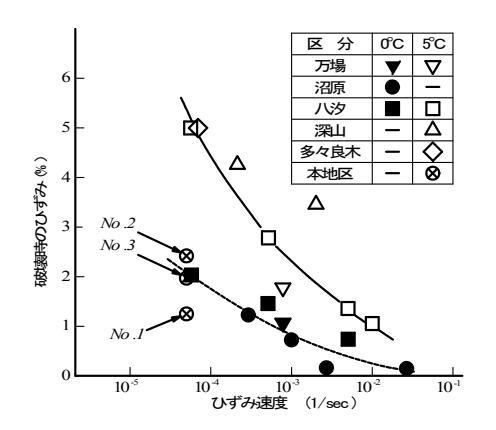
図-13 ひずみ速度と破壊ひずみ(曲げ試験)

図-13 は、表層部の曲げ試験結果(試験温度 5℃,ひ ずみ速度 5×10⁻⁵1/sec)を既往事例⁷⁾と比較したもので ある。本地区で採取した試料の破壊ひずみは、同一温 度条件での既往事例の 50%以下であり、特に、No.1 の 亀裂集中箇所から採取した試料の破壊ひずみが小さい ことがわかる。また、図-14 は曲げ試験に用いた供試体 の密度を比較したものである。No.1 と No.2 の密度は、 基層部では、大差ないが、表層部では No.2 の密度が No.1 の密度を大きく上回り、亀裂集中箇所での舗装体 のゆるみが示唆される。一方、物理・化学試験は、 「アスファルト混合物からのアスファルト回収方法」

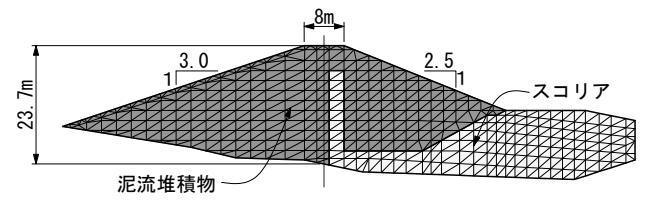
図−15 解析モデル図

斜面部に発生した亀裂のメカニズムを調べるため, ダム最大断面について地震応答解析を行った。解析モ デルは図-15 に示すとおりであり,天端幅 8 m,上流斜 面勾配 1:3.0,下流斜面勾配 1:2.5,ダム軸上での盛土高 さは H=23.7 m である。

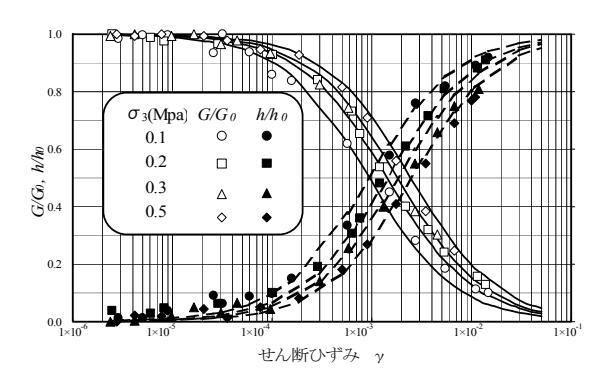
図-16 剛性率・減衰比のひずみ依存曲線 (スコリア材の実験結果)

ここで, *γ*, *G*₀, *h*₀の値や拘束圧依存性は表-2 に示す とおりである。スコリア材料については,供試体寸法 ϕ 50 mm×H100 mm の繰り返し三軸試験により求めた 物性値であり関係曲線を図-16 に示す。泥流堆積物の物 性値は、 $G_0=(35\sim50)\times(\sigma_m'/p_a)^{0.47}$ の範囲で変化させ試 算を行い、観測された加速度応答倍率 $\alpha_{l}/\alpha_{B}=4.5$ が得 られる値 ($G_0=40(\sigma_m'/p_a)^{0.47}$)を採用した。なお、減衰 については、堤体材料の内部摩擦に基づくものの他に、 堤体と基礎岩盤の境界における逸散減衰 h_d を考える必 要がある。本論文では、金井の式¹²)に基づいて、堤体 と基礎の速度インピーダンス比から $h_d=0.10$ と試算し、 この値を上載せすることにした。

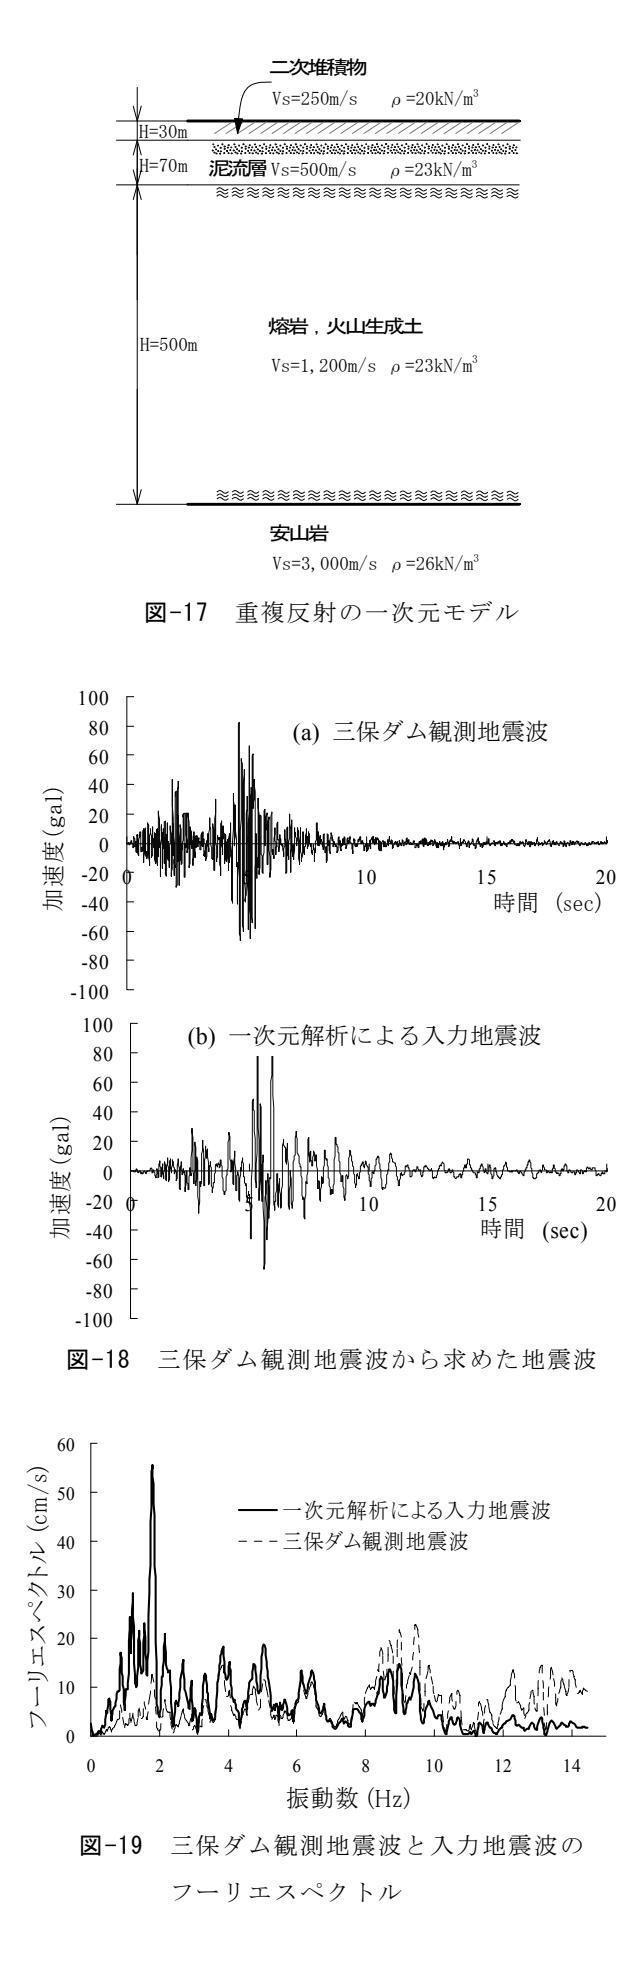
東富士ダムに当時設置されていた地震計は、最大加 速度のみ記録される形式のものであり, 地震波形自体 は得られていない。このため, 地震応答解析に際して は、当該地震において、震央距離約 13 km に位置する 三保ダム(角礫凝灰岩が主体の基礎岩盤に構築された 堤高 95 m の中央コア型ロックフィルダム) で観測され た強震記録の波形¹³⁾をもとに、重複反射理論¹⁴⁾を適 用して入力波形を求めることとした。すなわち、東富 士ダムは泥流堆積物を基礎とする土質基礎上のアース ダムであるから、図-17 に示すように基礎の下位 600 m に存在する基盤(安山岩)¹⁵⁾に三保ダムの強震記録を 与え、堤敷部で計算される応答波形を入力地震波とし て採用した。一次元モデルの作成に当たっては、入力 波である三保ダムの地震波が、Vp=4,200 m/s (Vs=2,000 m/s 程度)の硬質岩盤¹⁶⁾で得られた地震波形であるこ と,およびダムの基礎は前述した複雑な地質構成によ り成り立っていることを考慮し、硬質岩盤上に堆積す る剛性の異なる 3 層構造とした。各層の物性値(剛性 率 G) は、調節池の基礎地盤調査における弾性波探査 の結果に基づいて定めた。

三保ダムの観測地震波と一次元解析により得られた 地震波形を図-18 に比較した。また、図-19 は二つの地 震波の加速度フーリエスペクトルを比較したものであ る。観測波の卓越振動数は 8~10 Hz であるのに対し, 応答波は 1~2 Hz の長周期の振動が卓越する結果とな った。応答解析では、継続時間は変えずに最大加速度 が,被災時の観測値 a_B =85 gal と設計地震である a_B = 200 gal になるように加速度を縮尺した 2 つの地震波を 用いた。

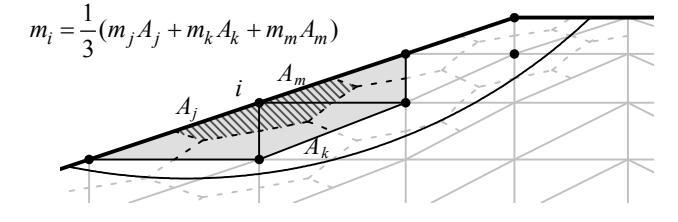
図-20 節点の質量

一方,仮想すべり面の平均加速度は,図-20 に示す ように,円弧すべり土塊中の各節点の水平応答加速度 *a_{hi}(t)と*,その節点を囲む要素の面積で配分した質量 *m_i* を用いて,すべり土塊の平均加速度*a(t)*を次式で算定 し,地震動継続時間中の最大値を平均加速度とした。

$$m_{i} = \frac{1}{3}(m_{j}A_{j} + m_{k}A_{k} + m_{m}A_{m}) \quad (2)$$
$$\alpha(t) = \sum_{i=1}^{N} (m_{i} \times \alpha_{hi}(t)) / \sum_{i=1}^{N} m_{i} \quad (3)$$

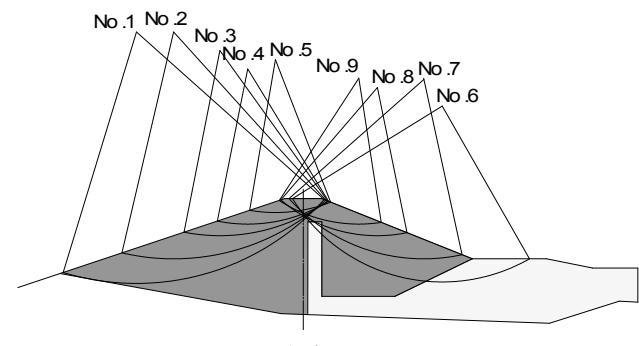
図-21 仮想すべり円弧

図-21 に示す No.1 (上流斜面), No.6 (下流斜面) のすべり面は,設計震度 (K_h =0.20)を与えた時の臨界 円である。この円弧を均等に縮小して,選んだ 9 個の 仮想すべり円弧の降伏加速度と,すべり土塊の平均加 速度の関係を表-4 に整理した。 α_B =200 gal の地震動に おいても平均加速度の値は降伏加速度より小さく,す べり破壊に対する安全性は確保されているものと判断 される。

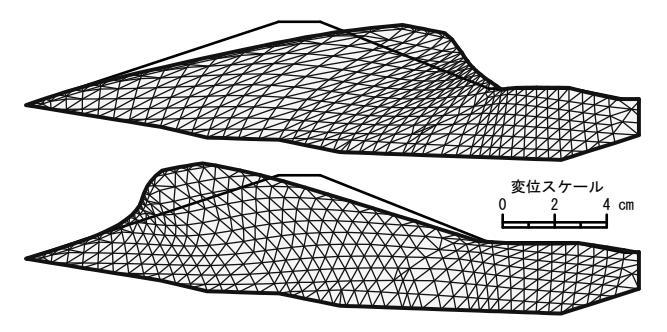
図-22 堤体の変形モード

図-22 は a_B =200 gal の計算において, 天端の応答変 位が最大となる時刻歴の変形モードを示したものであ り, 中標高部での変形が卓越していることがわかる。 堤体と遮水壁が一体に挙動するものと考え, 図-23 に示 したように, 上流斜面上の各節点の変位($\overline{\delta}$)の斜面 に沿う成分(δ)に着目し, 相隣る節点間の δ の相対 値を点間距離(L)で除して遮水壁に生じる動的ひずみ を定義した。図-24 は, 時刻歴毎に求めた動的ひずみの 最大値を上流斜面に沿ってプロットしたものである。 動的ひずみの最大値は堤体の中高部で発生し、 α_B =85 gal で ε_{dmax} =7.9×10⁴、 α_B =200 gal で ε_{dmax} =2.5×10⁻³が得ら れた。最大ひずみの発生箇所は、地震時に発生する遮

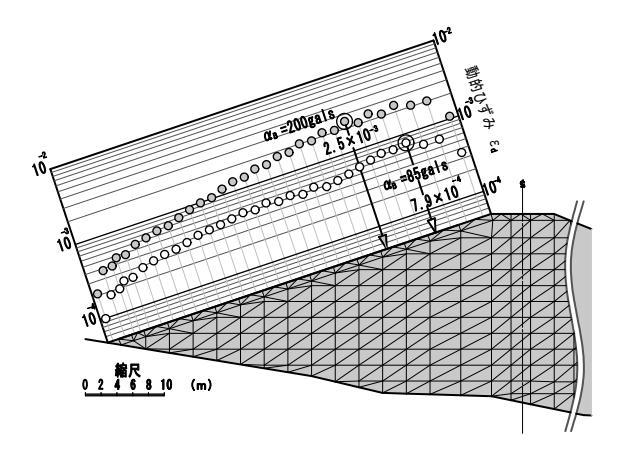
図-24 上流斜面部の動的ひずみの分布

水壁のひずみが集中する箇所と考えられ,石井ら¹⁷⁾の 行った,三次元弾性模型の振動実験においても, 亀裂 の発生は堤頂より堤高の 1/4~1/5 下がった位置から生 じると報告されている。

図-30 は a_B =85 gal の解析において,図-24 に示した 動的ひずみが最大となる箇所での動的ひずみと累積損 傷度の時刻歴を示したものである。同図に示した D~ 時間の関係は,被災時の遮水壁材料である StAS60/80 混合物の疲労特性を適用したものであり,累積損傷度 は D=0.71 と計算される。累積損傷則では,D>1.0 で 破壊するとしているが,現地のアスファルトは施工後 既に 30 年以上も経過しており,アスファルトの老化に よる疲労強度の低下を考慮すれば,D=0.7 での破壊は 十分考えられる。なお,SfAs 混合物の疲労特性を適用 して累積損傷度を求めると,D=3.86×10⁻⁵であり,遮水 壁の破壊の可能性は極めて低い。

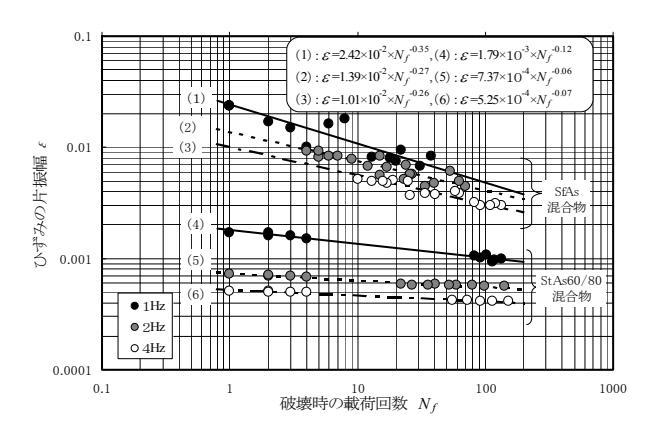
図-25 ひずみ片振幅と破壊回数の関係

地震時には堤体斜面内に繰返し荷重が作用し, 亀裂 発生やすべり破壊等の被害が懸念される。この種の繰 り返し作用に対し,水密アスファルト混合物がいかな る挙動を示すかを調べるために,繰り返し載荷試験を 行った。図-25 は繰り返し載荷試験におけるひずみの片

振幅 ε と破壊時の繰り返し回数 N_fの関係を示したもの である。図中 SfAs 混合物とは低温性状の改善(低温域 での変形性,応力緩和性の向上)および高温域での流 動変形に対する抵抗性の改善を意図して開発した特殊 改質アスファルトを用いた混合物であり,StAs60/80 混 合物は、水密アスファルト混合物に一般に使用される ストレートアスファルト 60/80 を用いた混合物である。 $\epsilon \sim N_f$ 関係は両対数紙上で直線関係にあり、(4)式の形 で近似され、疲労曲線の一種と見なし得る。ここで、 係数 A, Bと載荷振動数 f との関係を整理し、図-26 と 図-27 に示す。A と f は両対数紙で直線関係にあり、ま た、B は f の増加に対し漸近値を持つような傾向にある から、それぞれ次の回帰式(5),(6)で近似した。

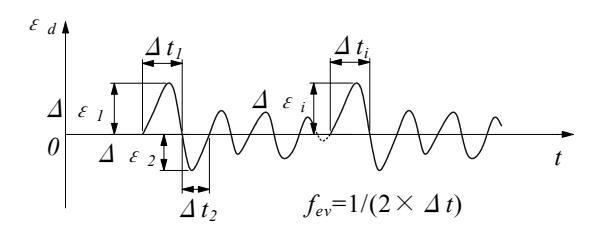
図-28 等価振動数 (fev)

図-28 は、動的ひずみの時刻歴を模式的に示したも のである。同図において、動的ひずみ ϵ_d がゼロ線を交 差してから次のゼロ線と交差するまでの区間 (Δt_i) を 半波 (0.5 サイクル)とし、この間の動的ひずみの極大

値もしくは、極小値をひずみ振幅($\Delta \epsilon_i$)とみなす。 これは、 $\Delta \epsilon_i$ の振幅を持つ 1/2 回の振動が生起したこ とを意味し、振動数は便宜的に $\Delta t_i \times 2$ の逆数で評価で きる。この振動数を等価振動数(f_{ev})と呼ぶことにす る。

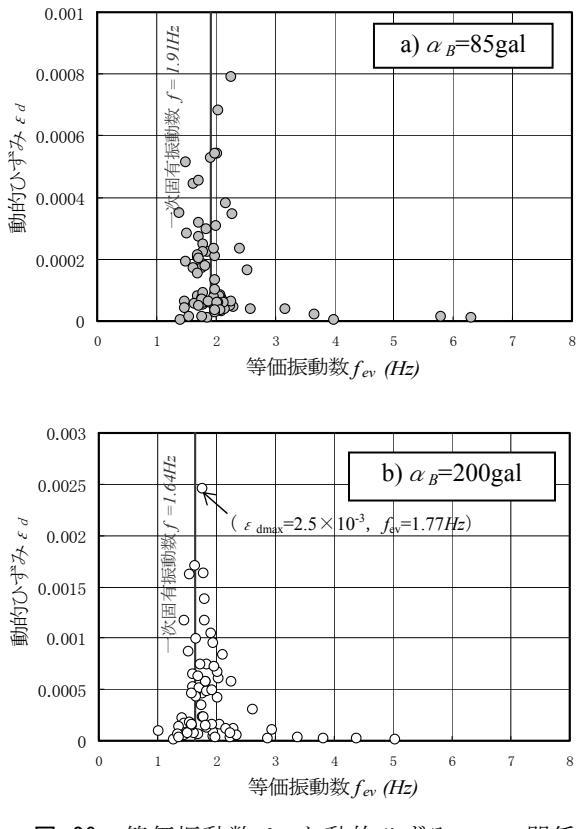
図-29 等価振動数 fev と動的ひずみ εd の関係

図-29 は、等価振動数 f_{ev} と動的ひずみ ϵ_d の関係を示したものであり、応答解析で得た一次固有振動数を併記した。等価振動数は一次固有振動数に近い値を示し、斜面部のひずみは一次モードに近い状態での応答値と考えられる。

一方, α_B =200 gal の計算における動的ひずみと累積 損傷度の時刻歴は, 図-31 は示すように, D=0.0015 が 得られる。この箇所の動的ひずみの最大値は ϵ_{dmax} =2.5 ×10⁻³, 等価振動数は f_{ev} は 1.77Hz (図-29 b) 参照) で ある。動的ひずみの最大値が半波作用した場合の損傷 度を StAs60/80 混合物の疲労特性を適用して求めると, A=9.63×10⁻⁴, B=-6.73×10⁻², N_f =6.9×10⁻⁷, ΔD = 1/(2×6.9×10⁻⁷)≫1.0 となり, 被災し損傷した遮水壁の 補修を StAs80/60 混合物で行った場合, 設計地震動の作 用により遮水壁の損傷は免れないことがわかる。

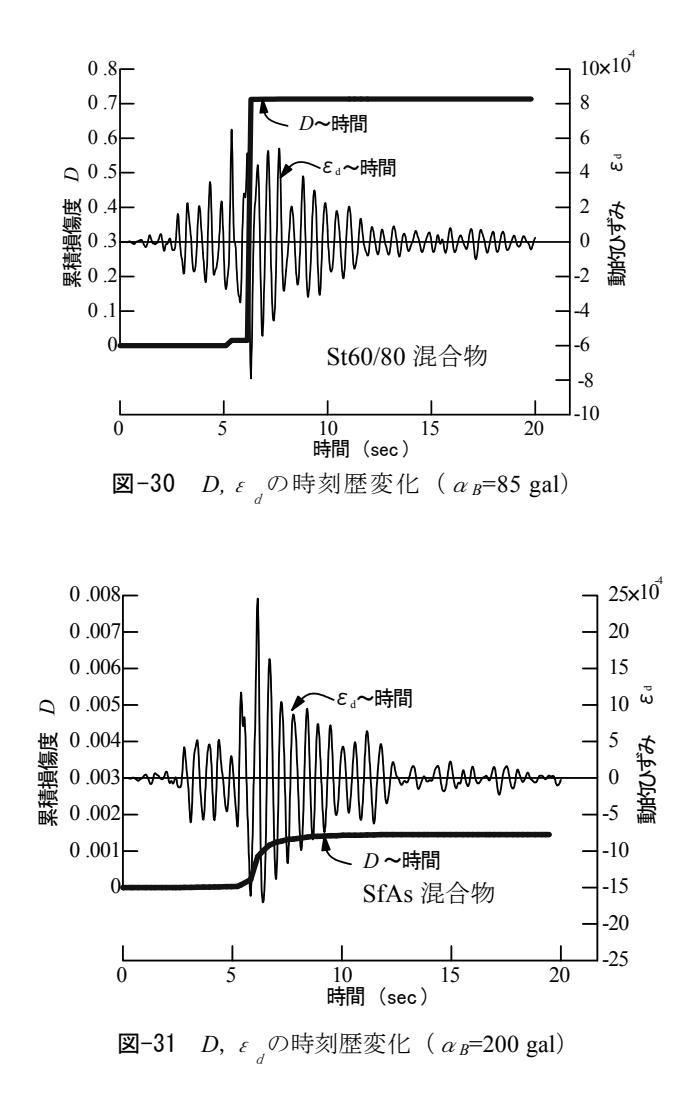
SfAs 混合物の疲労特性を用い求めた図-31 では主要動 t=5.0~9.0 秒で損傷が徐々に進行する傾向が見られるが, StAs60/80 混合物の疲労特性を用いた図-30 では、t=6 秒で急激にDが増加する。表-4 はDが明瞭に上昇した 6 秒付近の2 時刻で,損傷度を支配する因子について整 理したものである。 f_{ev} が 2.04→2.26*Hz* に、 ε_d が 6.81× $10^4 \rightarrow 7.98 \times 10^4$ に変化することにより N_f が急激に低下 することが知れる。これは、係数 B が 0 に近い、すな わち図-26 に示した $N_f \ge \varepsilon_d$ 関係における直線の傾きが 小さいことに起因しているものと考えられる。当然な がら、図-30 と図-31 に示したD は絶対値が違うので両 者を同一視して議論することは出来ないが、StAs60/80 混合物は、SfAs 混合物に比べ損傷が急激に進行する可 能性が高いことを示唆している。

より被災・損傷した遮水壁に適用し,補修材料 として特殊改質アスファルトを用いた混合物の 有効性が確認され,遮水壁の補修方法や耐震設 計法の展開に一助を加えたと考えている。
